## **ЗВІТ**

**про проведення технічного обстеження будівель  
на предмет доступності для осіб з інвалідністю та  
інших маломобільних груп населення відповідно  
до вимог ДБН В.2.2-40:2018 "Інклюзивність  
будівель і споруд. Основні положення"**

Навчально-виробнича майстерня

вул. Заводська, 23 м. Ковель Волинської області

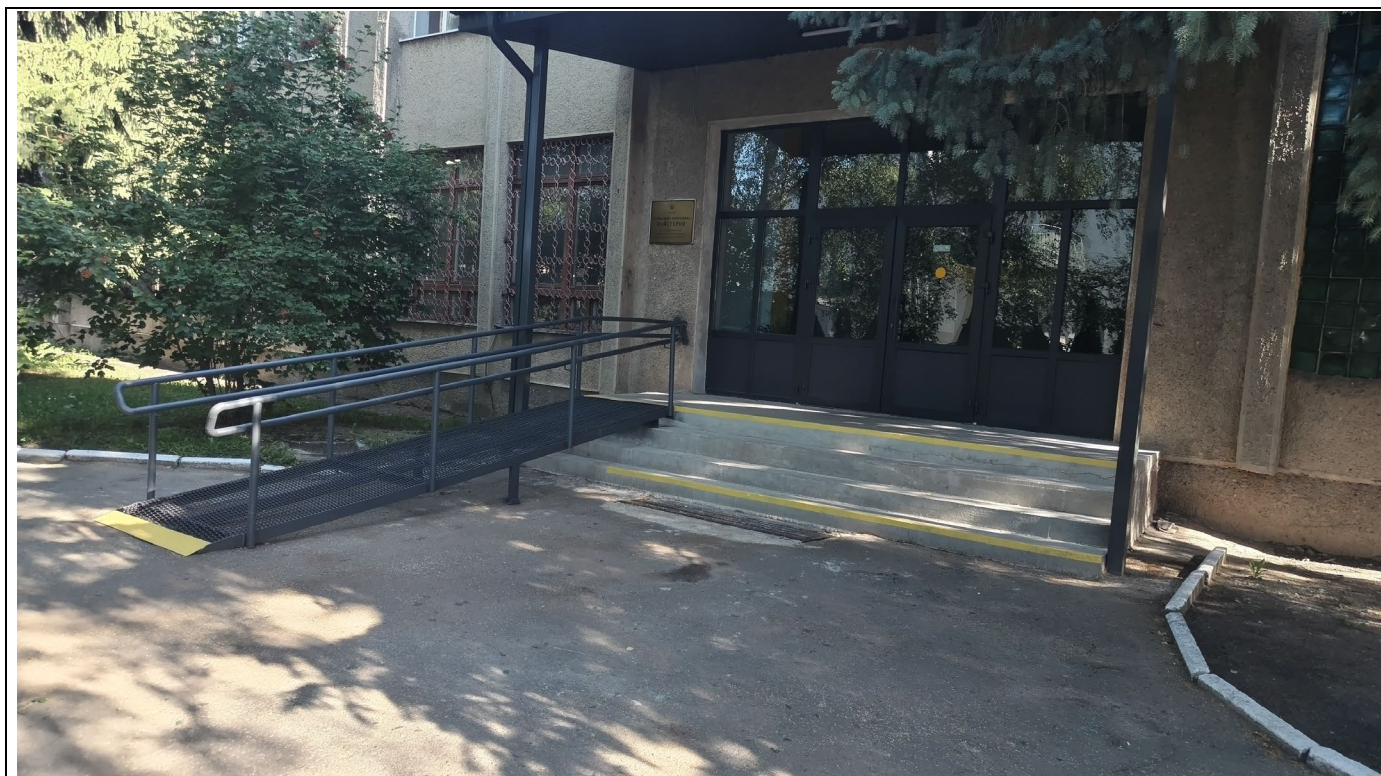
Перед входом в будівлю розміщений ганок. На ганку розміщені бетонні сходи та металевий пандус .

Сходи бетонні, мають шорстку поверхню. Ширина сходинок 350мм, висота 150мм. Сходи мають поручні зі сторони влаштування пандусів. Верхня і нижня сходинки мають контрастне забарвлення. З протилежної до пандуса сторони поручні відсутні.

Вхідні двері розм. 1,0х2,1м виконані без порогів, що забезпечують безперешкодний доступ людей з особливими потребами. Шляхи руху по коридору до приміщень і місць обслуговування всередині будівлі становлять 2,55м. Перед вхідними дверима наявний горизонтальний майданчик глибиною 1,88м.

Фото №3. Вхідна група будівлі

- відсутні тактильні смуги та візуальні елементи доступності ззовні будівлі;
- відсутнє перильне огородження з однієї сторони зовнішніх сходів;
- відсутність парко-місця для транспорту осіб з інвалідністю ( з розрахунку не менше 10% від загальної кількості, але не менше одного місця);
- в санвузлах для маломобільних груп населення частково відсутні поручні, гачки для милиць та іншого приладдя.

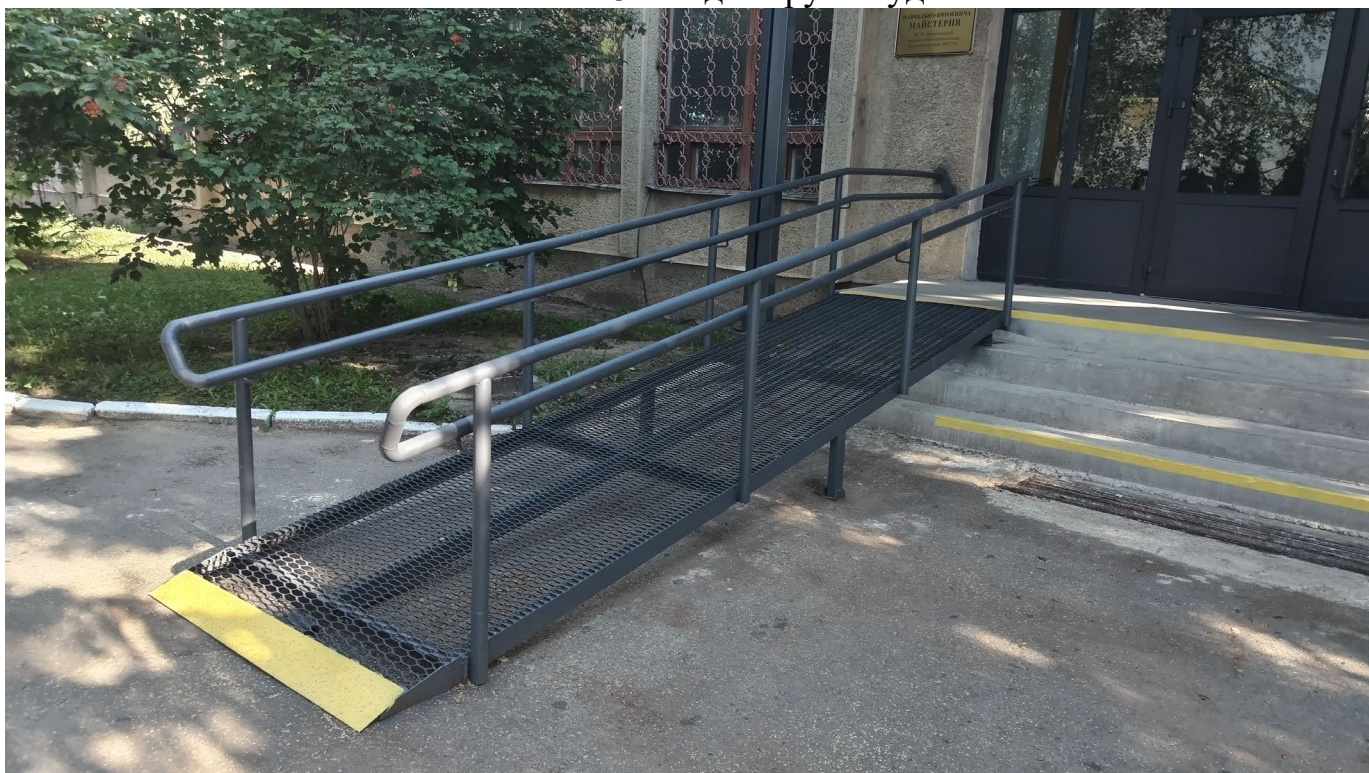
Для входу в будівлю необхідний і є влаштований металевий пандус. Він має наступні характеристики:

- нормативний ухил не забезпечений у зв'язку з відсутністю технічної можливості (перегородження пожежного проїзду);
- ширина пандуса в просвіті становить 1,2м, що задовольняє вимогам нормативних документів;
- поручні з обох боків влаштовані на висоті 0,90 і 0,70м;
- поверхня пандуса металева шорстка, з контрастною фактурою щодо суміжних горизонтальних бетонних поверхонь та відділенням кольором початку та закінчення.

Фото №4. Пандус для маломобільних груп населення

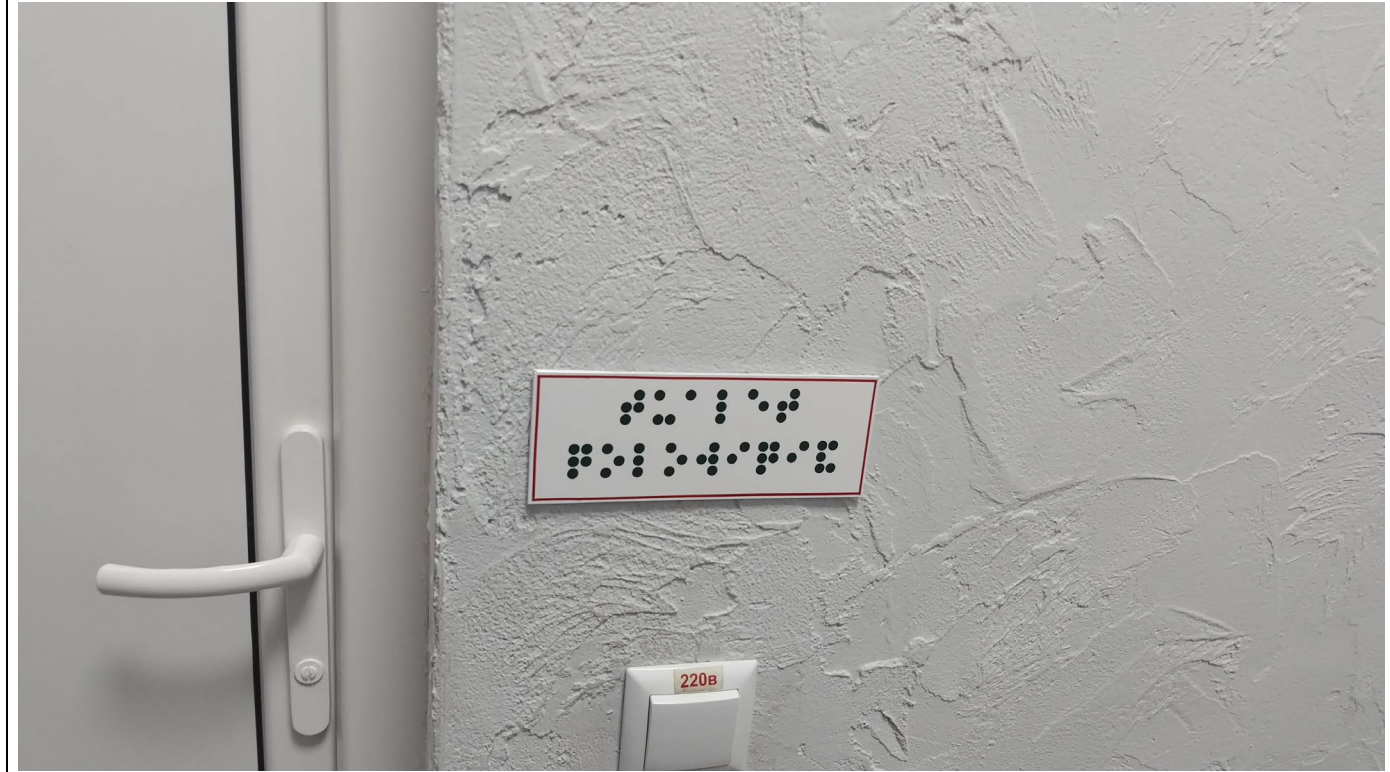
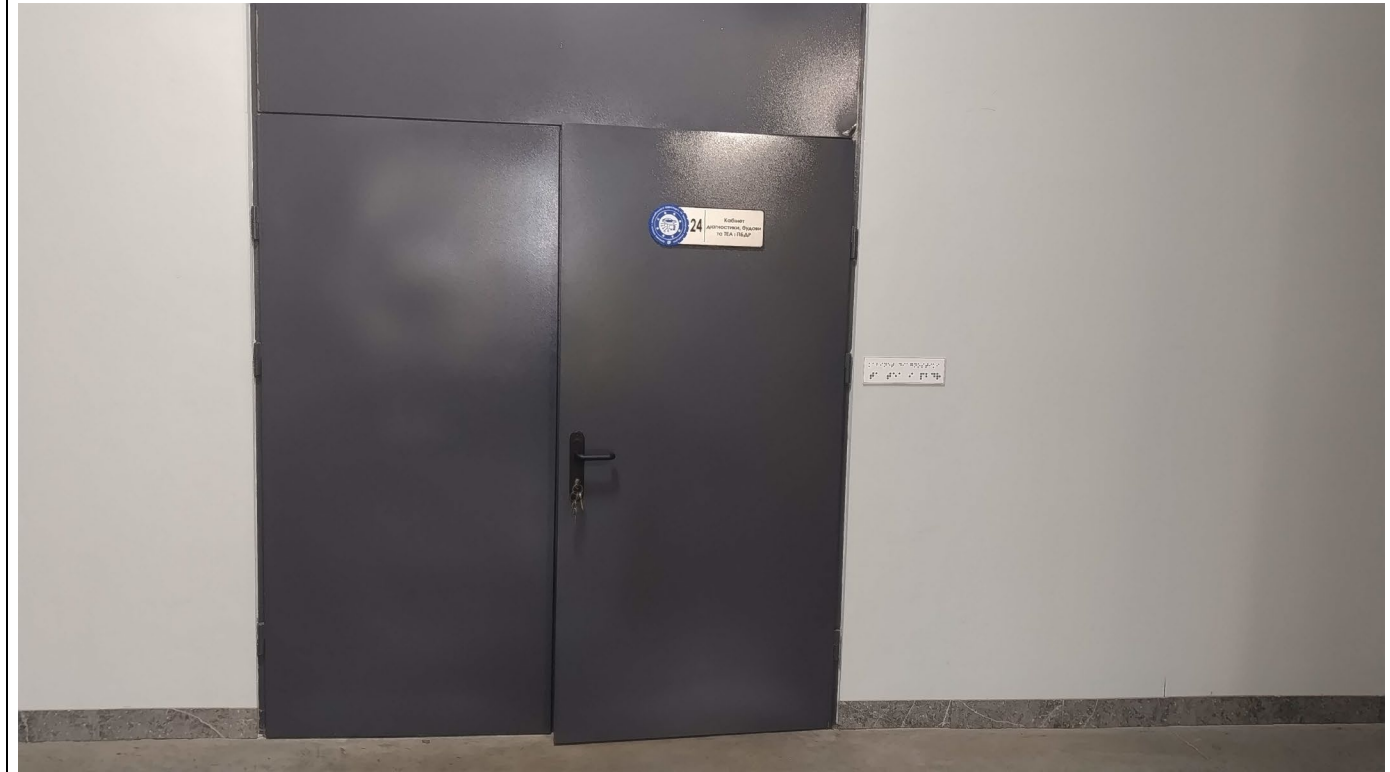
На шляхах руху до приміщень та місць обслуговування встановлені:

- інформаційні направляючі;
- таблички інформації зон та приміщень для можливості одержання інформації про асортимент послуг що надаються, розташування шляхів евакуації, тощо.
- Виступи стін всередині будівлі замарковані контрастним кольором

Фото №9. Інформаційні таблички в будівлі

Фото №10. Інформаційні таблички в будівлі

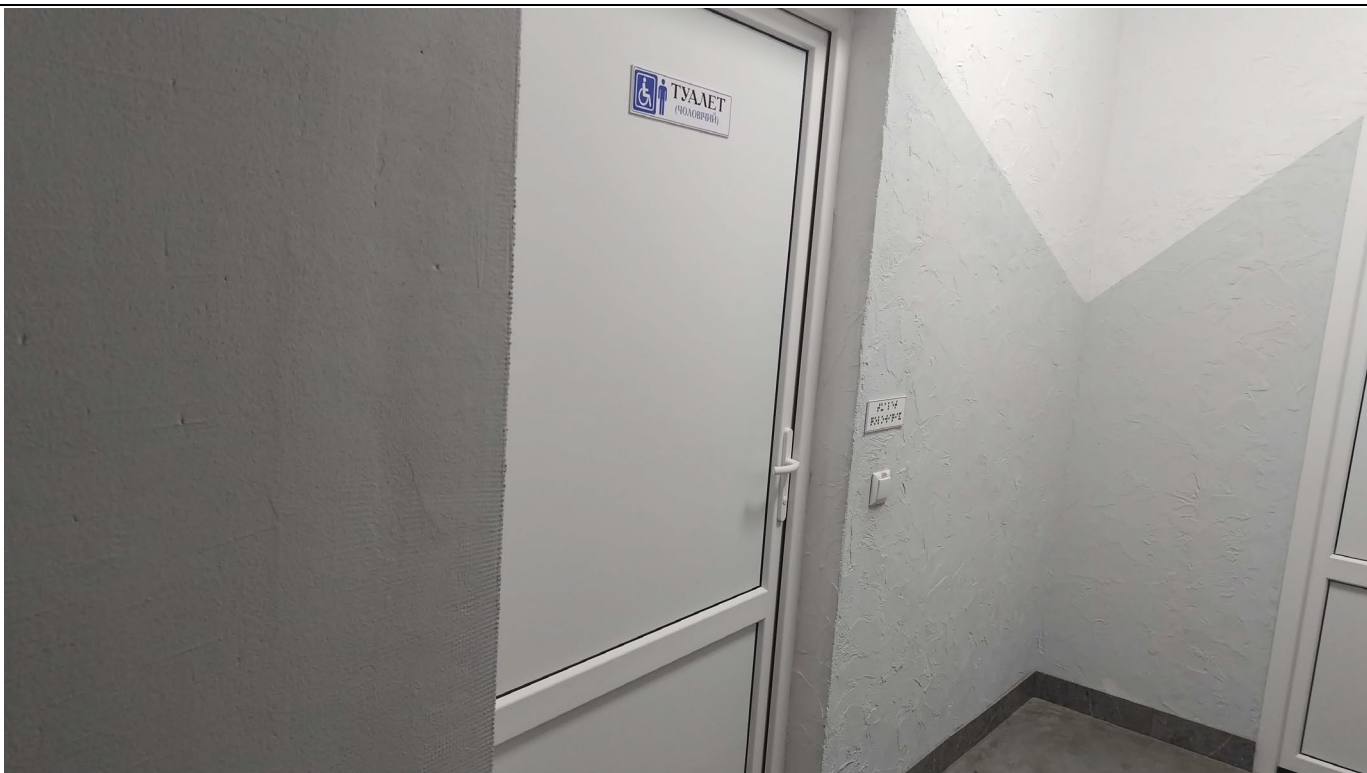
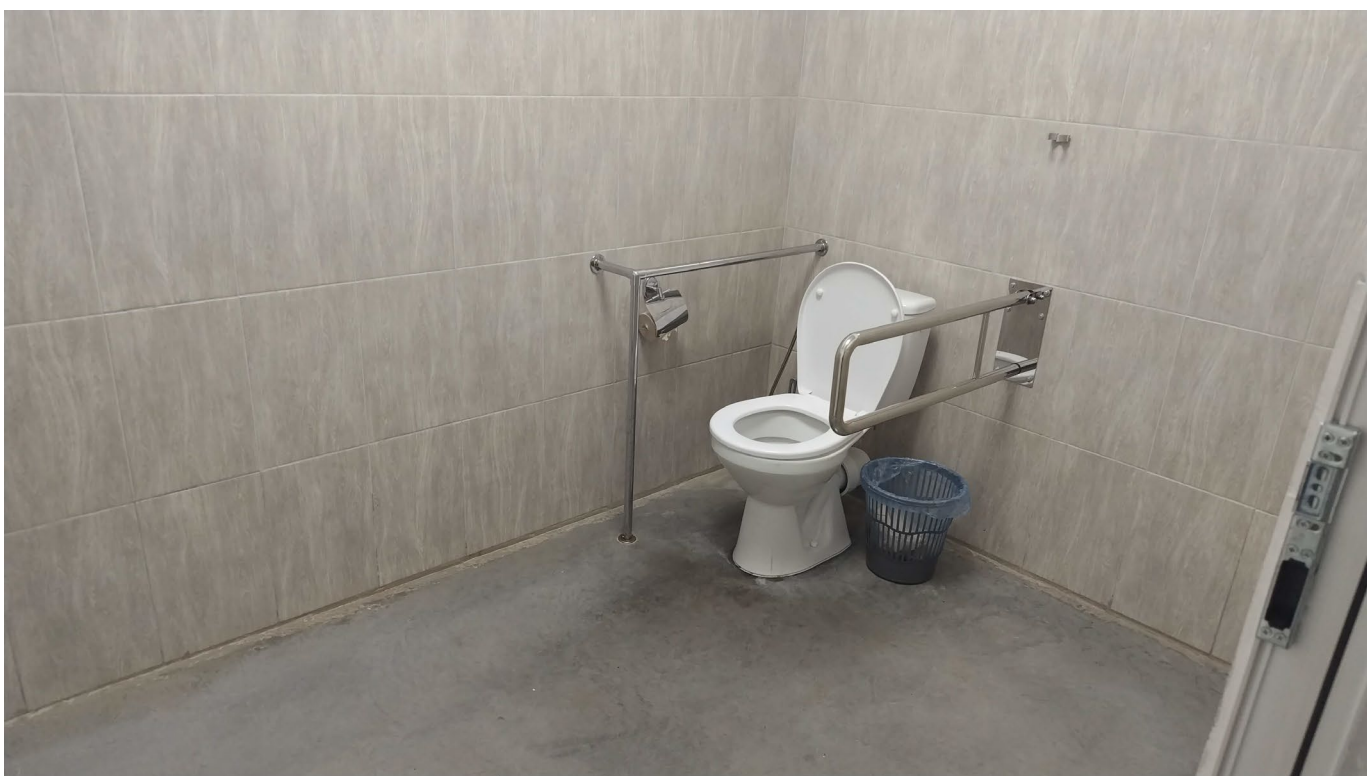
В будівлі на першому поверсі влаштовані санвузли для маломобільних груп населення. Санвузли роздільні (чоловічий та жіночий). Облаштовані в пристосованих приміщеннях відповідно чоловічого та жіночого санвузлів. Розміри кабін санвузлів 1,85х2,75м, що відповідає вимогам. Щодо обладнання Замовнику рекомендовано влаштування додаткових поручнів біля умивальників).

Фото №11. Санвузол маломобільних груп населення в чоловічому санвузлі

Фото №12. Санвузол маломобільних груп населення в чоловічому санвузлі

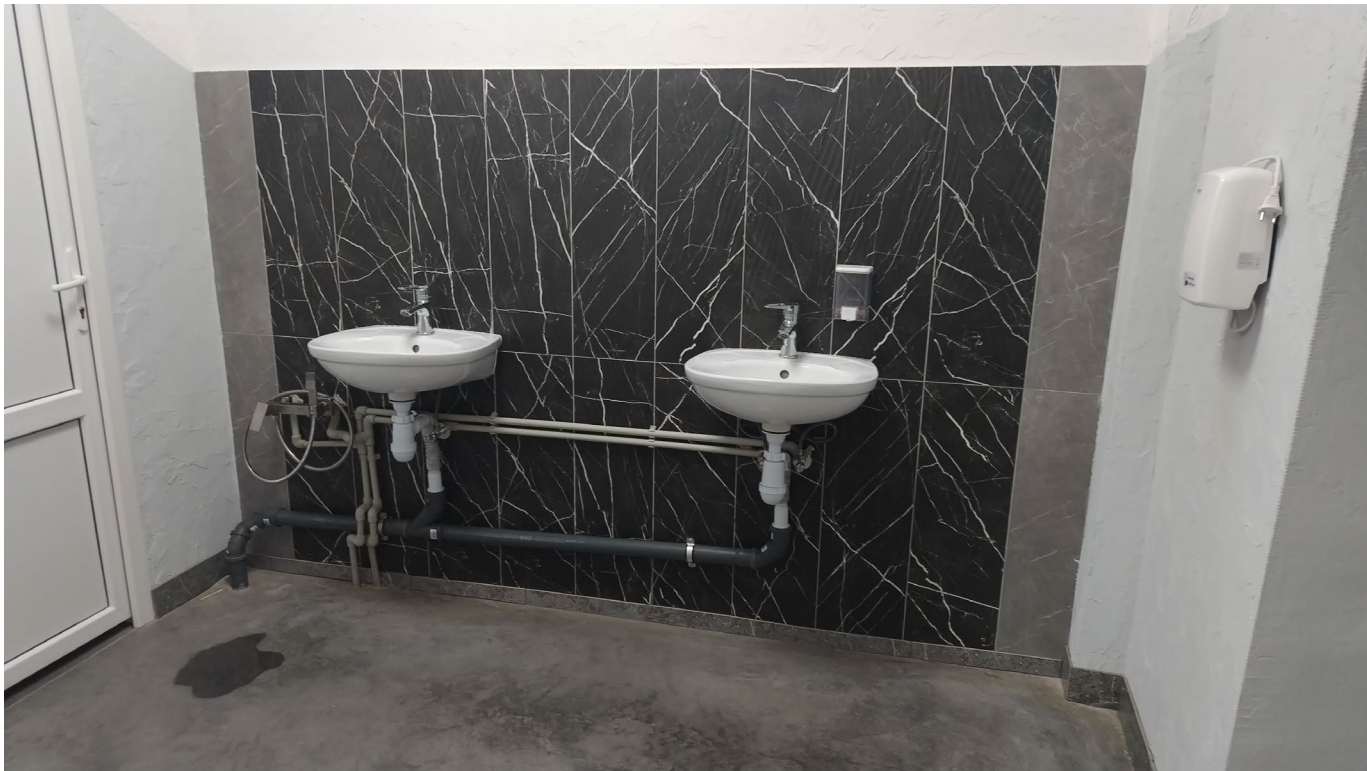
Фото №13. Умивальна маломобільних груп населення в чоловічому санвузлі

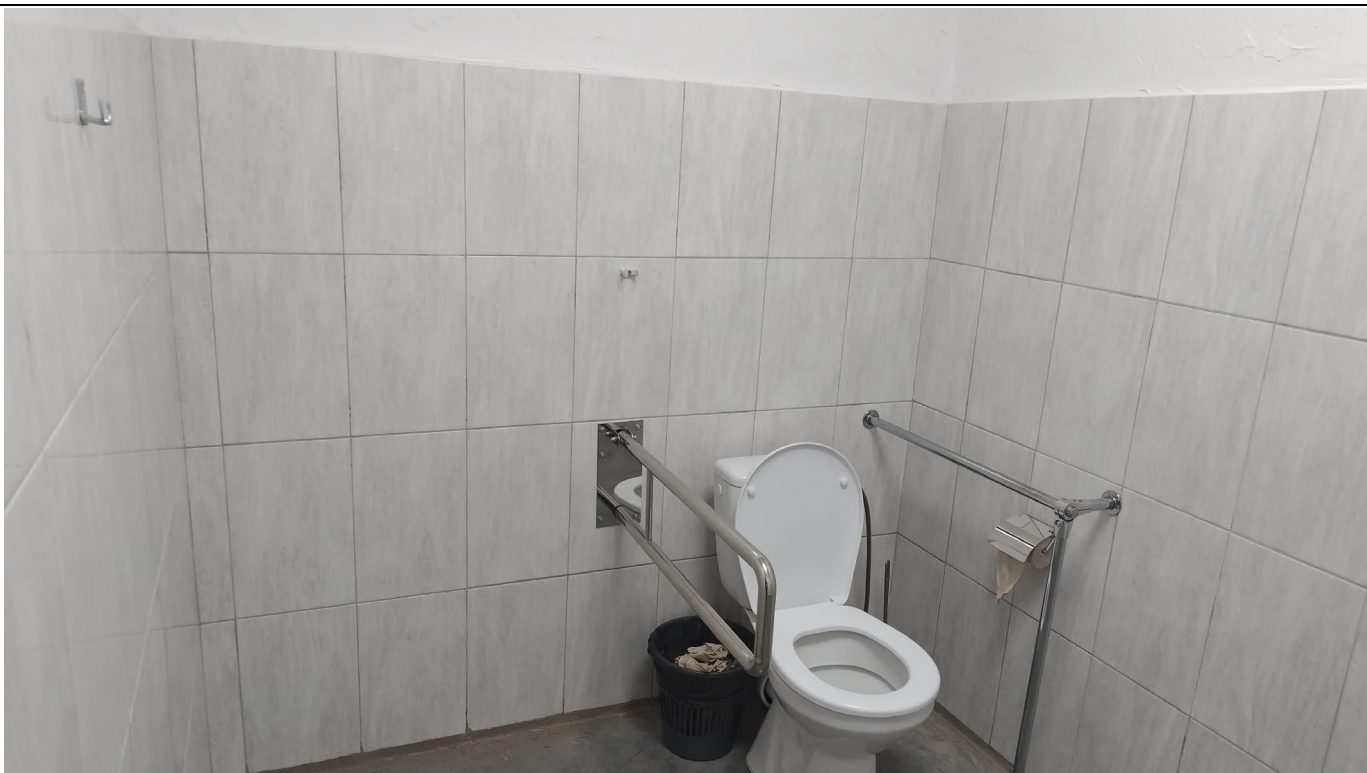
Фото №14. Санвузол маломобільних груп населення в жіночому санвузлі

Фото №15. Санвузол маломобільних груп населення в жіночому санвузлі

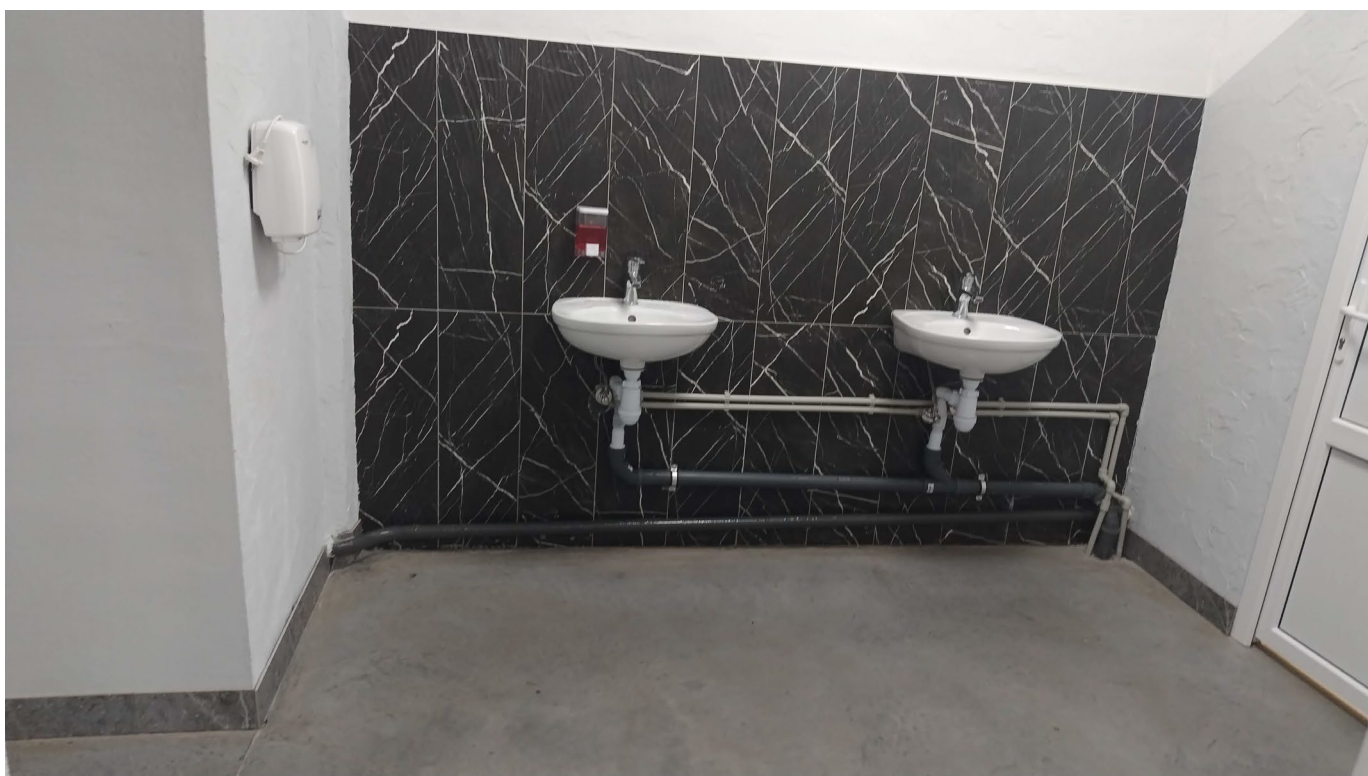
Фото №16. Умивальна маломобільних груп населення в жіночому санвузлі
